Schwere Reaktorunfälle – wahrscheinlicher als bisher angenommen

Grenzen und Möglichkeiten von probabilistischen Risiko-Analysen (PRA)

Erstellt von **cervus nuclear consulting**

Neustadt a. Rbge., Februar 2012

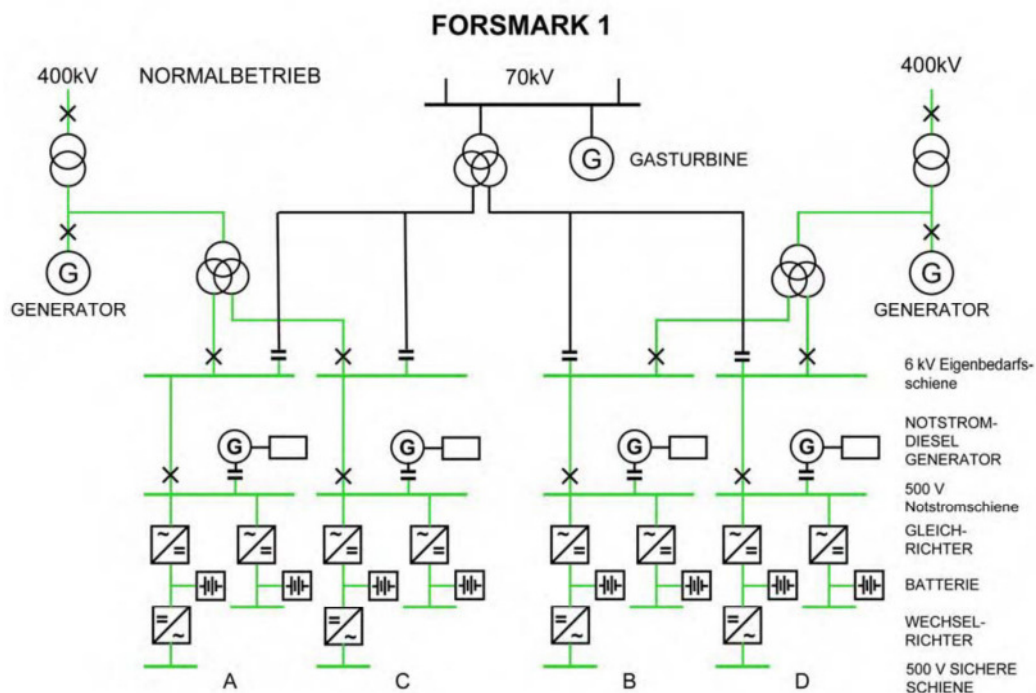
Abbildung 3.3.1: Elektrische Energieversorgung des KKW Forsmark 1 [HSK 2007a]

Am 25.07.2006 wurden in einer Freiluftschaltanlage des 400-kV-Netzes, an das der Block 1 des Kernkraftwerks Forsmark angeschlossen ist, durch den schwedischen Netzbetreiber Instandhaltungsarbeiten durchgeführt. Aufgrund von Fehlhandlungen wurde ein Netztrenner, der normalerweise nicht unter Strom geöffnet werden darf, unter Last geöffnet. Dadurch kam es zu einem zweiphasigen Kurzschluss in der 400-kV-Schaltanlage [KSA 2007].

Um ein klares Verständnis zu dem Störfallablauf im KKW Forsmark zu bekommen, wird die elektrische Energieversorgung der Anlage in Abbildung 2 vereinfacht dargestellt. Die Anlage ist mit dem 400-kV-Hochspannungsnetz und einem 70-kV-Hochspannungsreservenetz mit zusätzlich angekoppeltem Gasturbinengenerator verbunden. In der Anlage besteht eine gestaffelte interne Stromverteilung. Vier getrennte sichere Schienen dienen zur unterbrechungsfreien Notstromversorgung (USV) für sicherheitstechnisch wichtige Verbraucher. Beim Ausfall der 6-kV-Schiene können die vier Schienen von dem jeweils zugeordneten Notstromdieselmotor oder bei Ausfall des Gleichrichters über einen bestimmten Zeitraum von Batterien der entsprechenden Gleich-/Wechselrichter-Einheit versorgt werden.

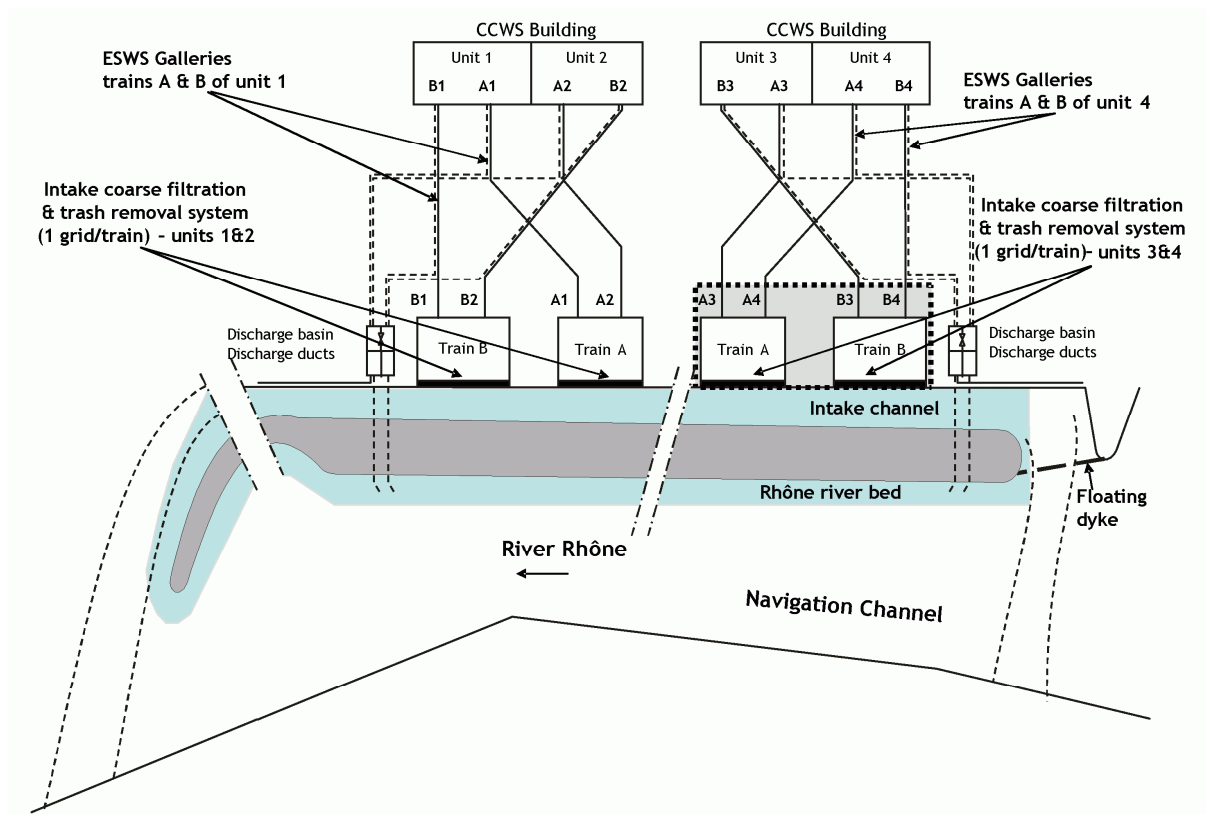
Abbildung 3.5.2: Schematische Darstellung der Aufteilung der Nebenkühlwasserstränge auf die Kühlwassereinlaufbauwerke des französischen Kernkraftwerks Cruas [BERTRAND 2010]

Zeitgleich mit dem Totalausfall der Kühlwasserversorgung in Block 4 traten jedoch auch in den Blöcken 2 und 3 Teilausfälle durch den Pflanzeneintrag auf. Angesichts der Tatsache, dass die Einlaufkammern der Blöcke 3 und 4 jeweils benachbart angeordnet sind (siehe Abbildung 2), muss es wohl als glücklicher Umstand bezeichnet werden, dass es zumindest in Block 3 nicht ebenfalls zu einem vollständigen Ausfall kam. Ein vollständiger Ausfall der Kühlwasserversorgung für weitere Blöcke in Cruas hätte die Situation aufgrund der dann erforderlichen Aufteilung der Wasservorräte für die Dampferzeugerbespeisung auf mehrere Anlagen zusätzlich verschärft.

Zur Reinigung der Einlaufbauwerke standen in Cruas keine ausreichenden technischen Mittel zur Verfügung. Diese mussten erst von einem anderen Kraftwerk beschafft werden. Der Ausfall der Kühlwasserversorgung dauerte insgesamt 10 Stunden. Erst am 2. Dezember gegen 5.30 Uhr waren die Nebenkühlwassersysteme der betroffenen Blöcke 2, 3 und 4 wieder funktionsfähig, ein definitiv sicherer Zustand war erreicht.
